硫化锰夹杂溶解和微生物存在对不锈钢管的点蚀

摘 要 结合发电厂凝汽器不锈钢管内壁腐蚀部位分布规律和腐蚀外貌特征,分别对腐蚀部位沉积物、内壁蚀孔附近管材成分进行扫描电子显微镜观察和能谱分析,探讨了管材中 MnS 溶解与微生物对凝汽器不锈钢管腐蚀的电化学反应机理,发现二者在点蚀形成过程中具有协同作用,并在综合分析影响不锈钢腐蚀的各种因素的基础上,提出了不锈钢凝汽器在运行过程中应采取的防护措施。

Pitting Corrosion of Stainless Steel Pipes via MnS Dissolution and Microbial Corrosion

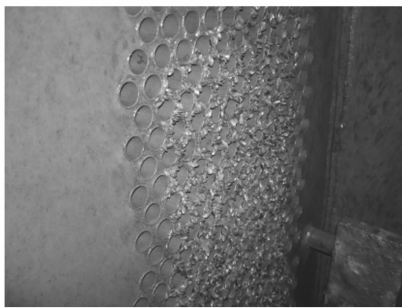
观察到凝汽器管板胀口完好,部分凝汽器管内有胶球堵塞。出水口侧水室管板、拉筋和凝汽器管表面均有粘泥、贝类等生物附着;出水口侧管板、内壁有较密集贝类附着,管内下部附着较厚的生物粘泥和贝类,如图 1 和图 2 所示。

图 1 出水侧管口附着贝类生物的光学显微镜相片
Fig. 1 Optical image of shellfish creatures adhering on the water outlet

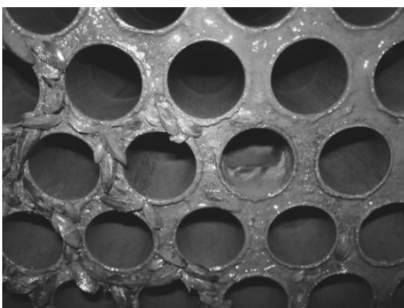
图 2 出水侧管口内壁附着粘泥和贝类的光学显微镜相片
Fig. 2 Optical image of sticky mud and shellfish creatures adhering on the inwall of the water outlet

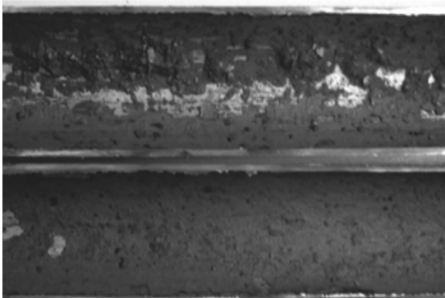
抽取 10 余根泄漏管样检查,管样对剖后发现,管内表面有易脱落的薄层沉积物(图 3),清除沉积物后发现,发生腐蚀的部位有许多细小的蚀孔,蚀孔分布有如下规律:1)蚀孔均距出水口侧 1~2 m 处;2)蚀孔均分布在有较多的沉积物垢层下,且大多位于管内壁正下方;3)不锈钢管汽侧蚀孔孔径明显大于水侧,且蚀坑形状不规则;水侧蚀孔则为较规则的圆形,蚀坑周围较平整,无其它局部腐蚀或缺陷。此外,管内壁上方也有沉积物附着,可推测为管内流速过慢,黏粘性生物附着所致。

图 3 管内壁腐蚀后形貌的光学显微镜相片
Fig. 3 Optical image of corrosion morphology of the tube's inwall

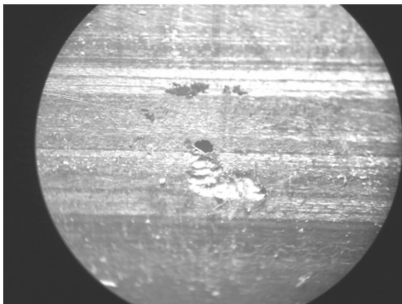
图 4 汽侧腐蚀部位形貌的光学显微镜相片
Fig. 4 Optical image of morphology of the corrosion part on the steam side

从图 4 汽侧的腐蚀形状和大小看,汽侧腐蚀坑仍可以理解为汽蚀坑。原因是凝汽器运行时汽侧为真空状态,水侧为带一定压力的水库水,管内接近出水口处水温相对汽侧要低 3~5℃,当蚀孔穿透不锈钢管后,就会形成一细小的喷嘴,管内压力水经喷嘴高速喷出后迅速汽化扩散,产生高速水雾冲击管壁,从而在管外壁对应蚀孔周围形成溅蚀坑,长时间后蚀孔外部变大且不规则。

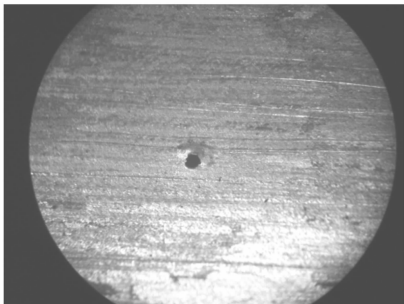
图 5 水侧腐蚀部位形貌的光学显微镜相片
Fig. 5 Optical image of morphology of the corrosion part on the water side

从图 5 水侧的腐蚀形状看,属于典型的“闭塞腐蚀孔穴(OCC)”。点蚀坑基本上均是口小里面大,甚至表面上肉眼还看不出有蚀坑,但若将表面稍稍磨掉一点,就会出现较大的蚀坑,且在一定的深度上越

来越大。因此,腐蚀应该是从水侧开始的。

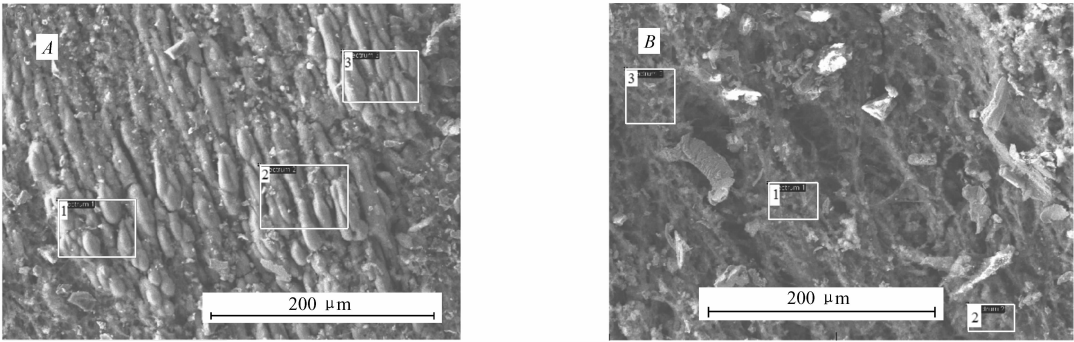
图 6 内壁沉积层原始外侧表面纺锤状和纤维网状 2 种主要结构形态扫描电子显微镜观察

Fig.6 SEM images showing two main shapes of the original deposited layer, spindle-sahped(A) and fiber-mesh-shaped(B)
The squares marked the sampling positions

纺锤状沉积是一种锰的优势沉积形式,锰的含量尤其为高,结合其含氧量,锰氧化物的含量将超过 60%,可以确定主要是锰细菌腐蚀中沉积的锰的氧化物(文献[2]认为氧化物主要以 γ -MnOOH 形式存在),是锰细菌腐蚀存在的重要化学证据,也是锰细菌活动的生化反应对水中痕量锰选择性富集的结果,内壁沉积物层本质上是微生物活动产物层。

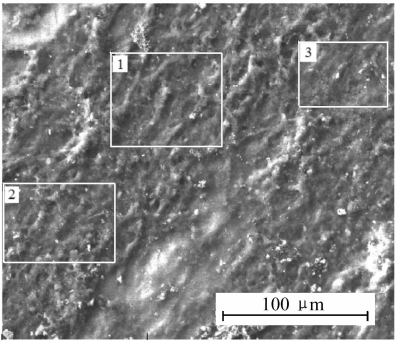
由能谱数据分析可见,清洗后锰的化合物彻底清除,C 和 O 成为最主要元素;清洗排除了无机碳(碳酸盐)存在的可能性,确认微生物活动产生的有机碳水化合物是内壁沉积层的骨架。

图 7 内壁沉积层下(化学清洗后)扫描电子显微镜观察和能谱取样点

Fig.7 SEM image of tube's inwall under deposited parts(after chemical cleaning) and the squares marked the sampling-positions for EDS measurement

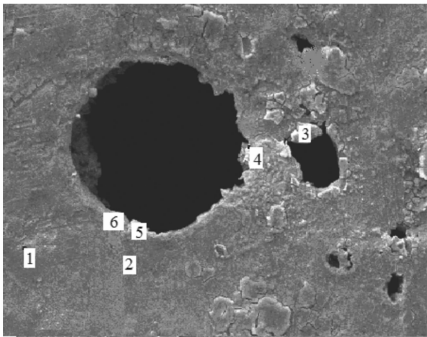
图 8 内壁蚀孔附近扫描电子显微镜观察和能谱取样点

Fig.8 SEM image of the tube’s inwall near a corrosion hole and numbers indicate the sampling-points for the EDS analysis

由表 4、表 5 分析可知,相比周边正常平整表面,局部腐蚀部位存在腐蚀性元素 S 和 Cl,特别是 S 含量异常高,且 C 含量显著增大,抗腐蚀的合金成分 Cr、Mn、Ni 和 Mo 明显缺失。

由内壁蚀孔附近能谱分析数据(表4),发现蚀孔附近S含量异常高,也说明了蚀孔处于MnS夹杂区域。内壁蚀孔附近Mn含量减少,而沉积物中Mn含量增加(表1),也证明MnS在纳米微电池中作为阳极发生了溶解,并可推测蚀坑处原来有更高的硫含量。

针对腐蚀发生的原因,在凝汽器运行中,应注意采取以下几方面防护措施:1)应注意水质变化,最好采用环保无污染型化学杀菌或电子类杀菌灭藻方式,尽量避免淤泥和微生物沉积;2)停机检修中,清除不锈钢管内壁微生物膜,通过凝汽器灌水查漏,对已经发生不锈钢管点蚀泄漏的,应堵塞漏管,防止腐蚀进一步扩大。

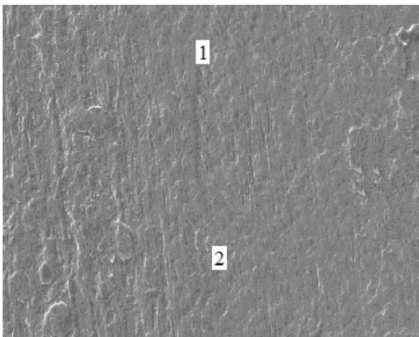
图 9 内壁正常部位扫描电子显微镜观察和能谱取样点

Fig.9 SEM image of the normal parts of the tube’s inwall and numbers indicate the sampling-points for the EDS analysis
